MANIFESTO DO TRAPICHE DA PRAIA DA SAUDADE

RELATÓRIO TÉCNICO DE INSPEÇÃO

Obra: Trapiche da Praia da Saudade

Local: Coqueiros / Florianópolis – SC

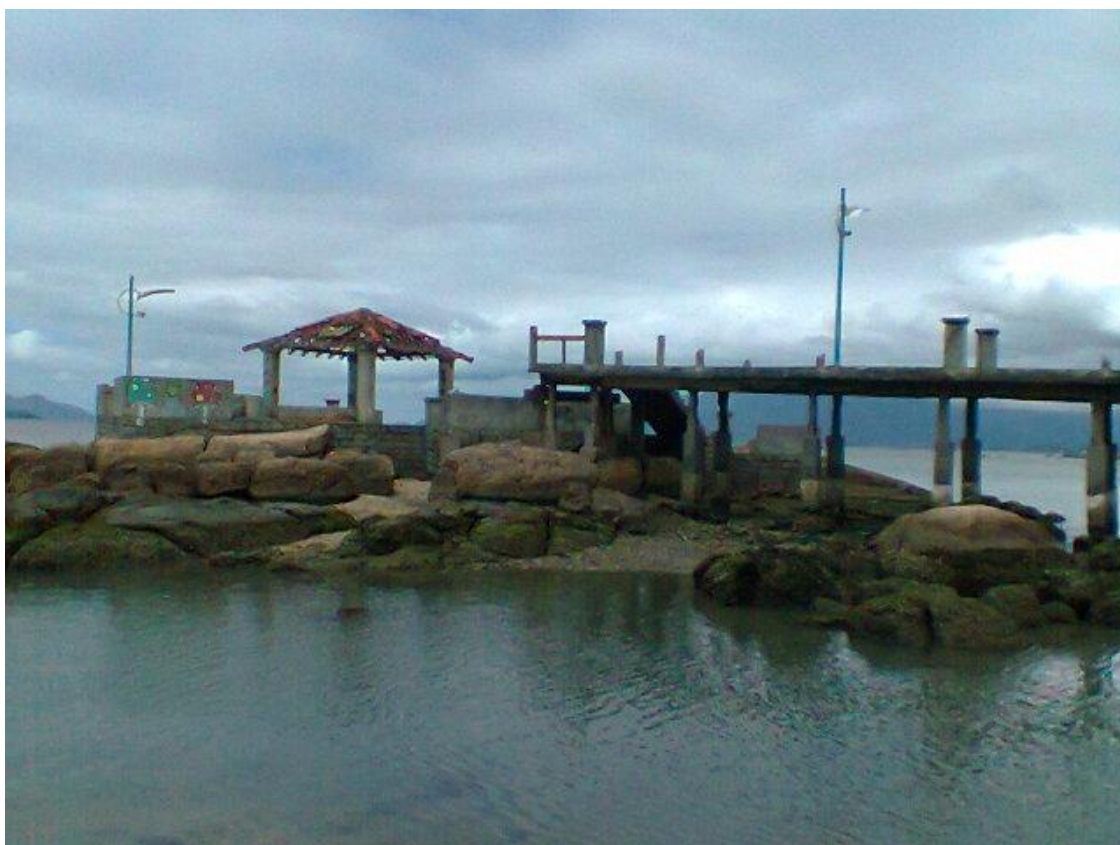
FIGURA 1 - Vista atual do Trapiche

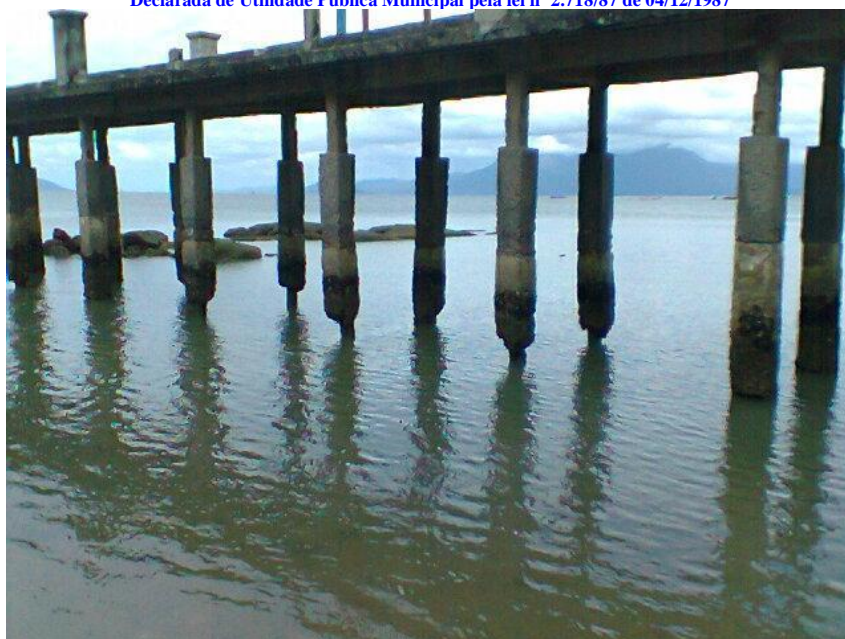
5.1 - **Situação dos pilares:** apresentam evidências sérias de exposição das armaduras, com desprendimento de placas, fissuras no concreto e corrosão das armaduras.

FIGURA 3 - Pilares do Trapiche, com sinais de desprendimento de placas de cobertura

O trapiche apresenta-se em estado comprometedor, tendo sua estrutura consideráveis ataque às armaduras (ferragens) e deslocamento da argamassa estrutural. Isto se deve principalmente a alta exposição à atmosfera salina e mesmo o contato direto nas partes baixas. Na época que foi construído, o concreto permitido ao uso era de baixa resistência, portanto muito poroso, o que facilitou o ingresso de agentes agressivos (o “salitre”), que atacou a armadura e nesta o óxido de ferro que se expandiu e expulsou o revestimento da armadura, acelerando o processo de corrosão.

7.1 - **Fase emergencial:** Numa primeira intervenção, recomenda-se **de imediato**, o projeto de recuperação e restauração da estrutura existente, de sorte a observar:

- a) Sejam removidos na recuperação ao máximo os pilares, passando, por exemplo, dos atuais trinta pares (total de 60) para quinze pares (total de 30). Isto fará com que haja menos custo de recuperação e menor obstrução da visão entre eles;
- b) As armaduras da recuperação sejam pré-revestidas com pintura à base de epóxi, ou se use o princípio da argamassa armada com telas soldadas, esta a mais recomendada;
- c) O concreto da execução, ou qualquer argamassa, sejam de alto desempenho, lançado à mão ou jateado, este o mais recomendado;
- d) As estruturas finalizadas sejam protegidas com pintura de desempenho reconhecido para a exposição às condições ambientais do local;
- e) Na recuperação, observar a necessidade de infraestrutura para os serviços de fornecimento e abastecimento de água e energia elétrica, bem como previsão para o tratamento do esgoto.

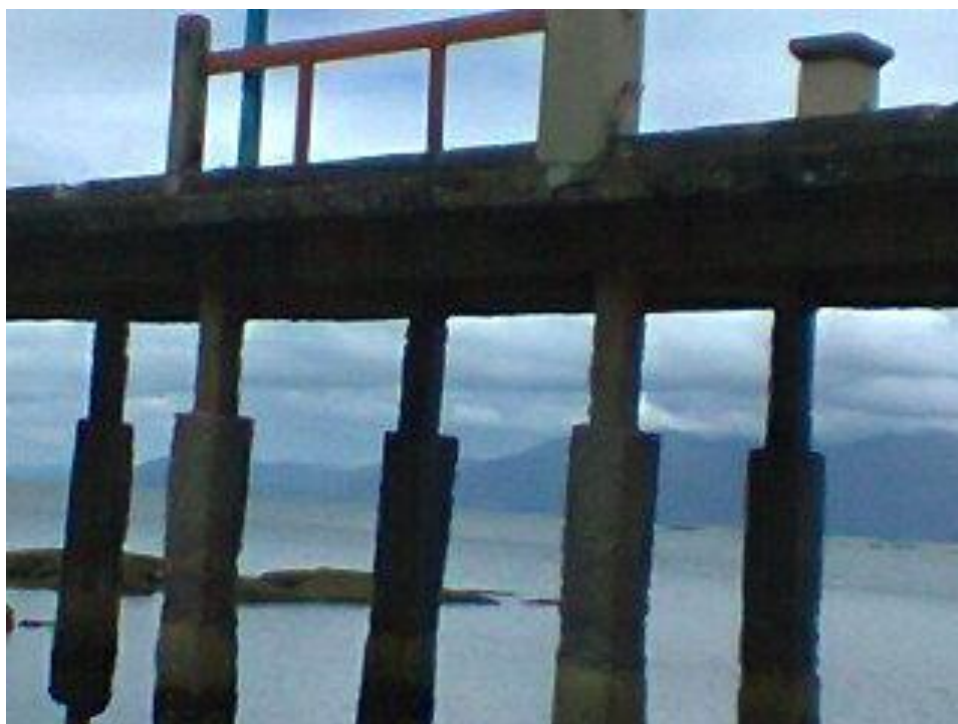
5.2 - **Situação da passarela:** a passarela de serviço está com pilares laterais de proteção danificados ou inexistentes e a laje de superfície com comprometimento.

FIGURA 4 - Passarela e Pilares de Superfície, superior e inferior

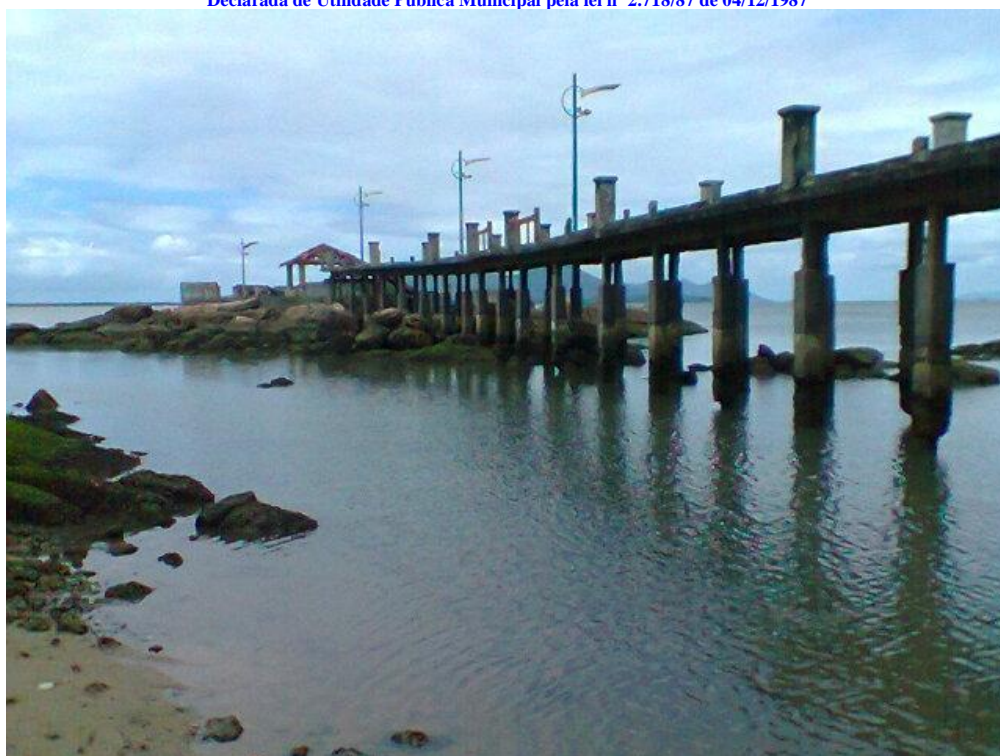
5.3 - **Situação da iluminação pública:** totalmente comprometida e corroída, necessita integralmente ser refeita, fiação, tubulação e postes de iluminação. É necessário prever o adequado sistema de fornecimento de energia.

FIGURA 5 - Situação da rede e dos postes de iluminação pública.
